Kabel vervangen Philips SBC 3810 muis

(Tevens Panasonic FS-JM1 & Sony MOS-1)

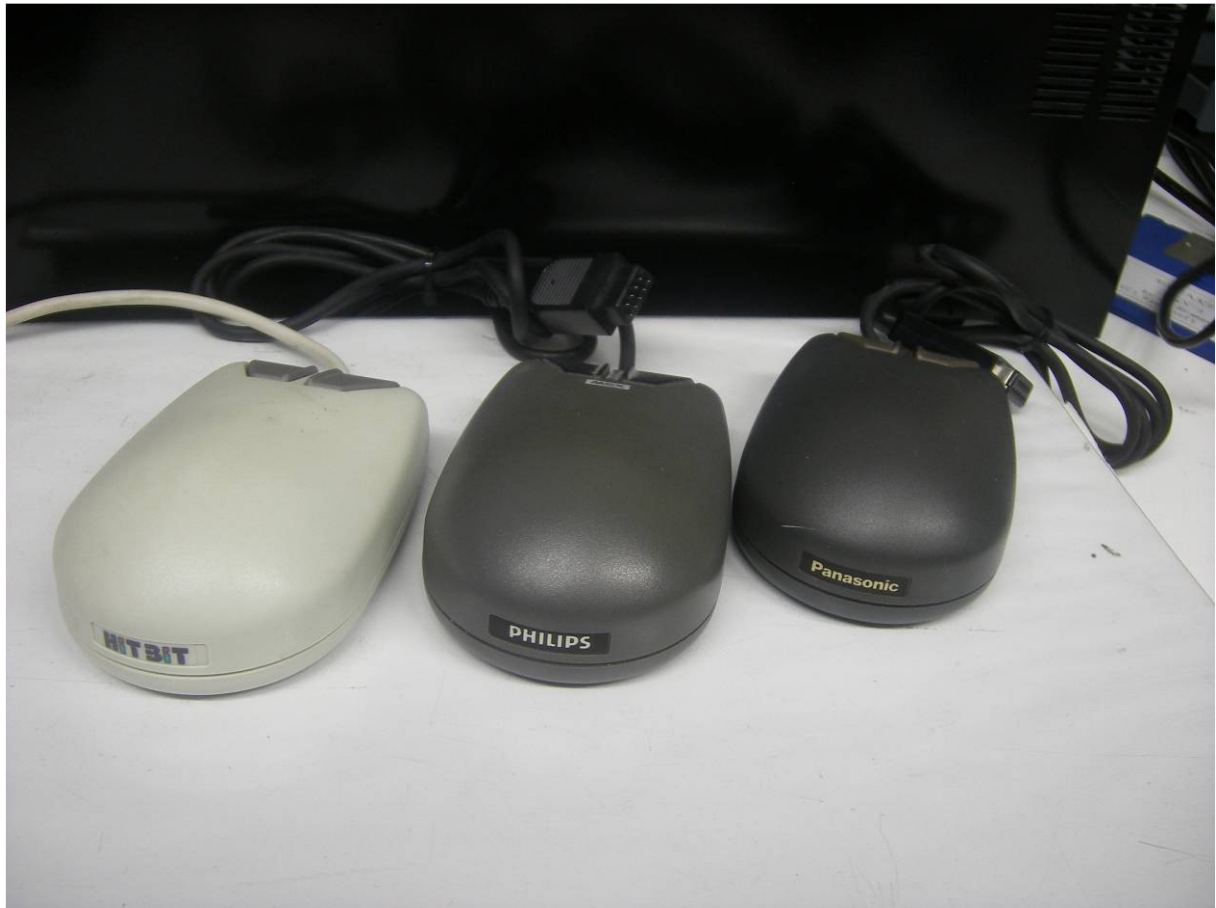
Sony MOS-1, Philips SBC 3810, Panasonic FS-JM1

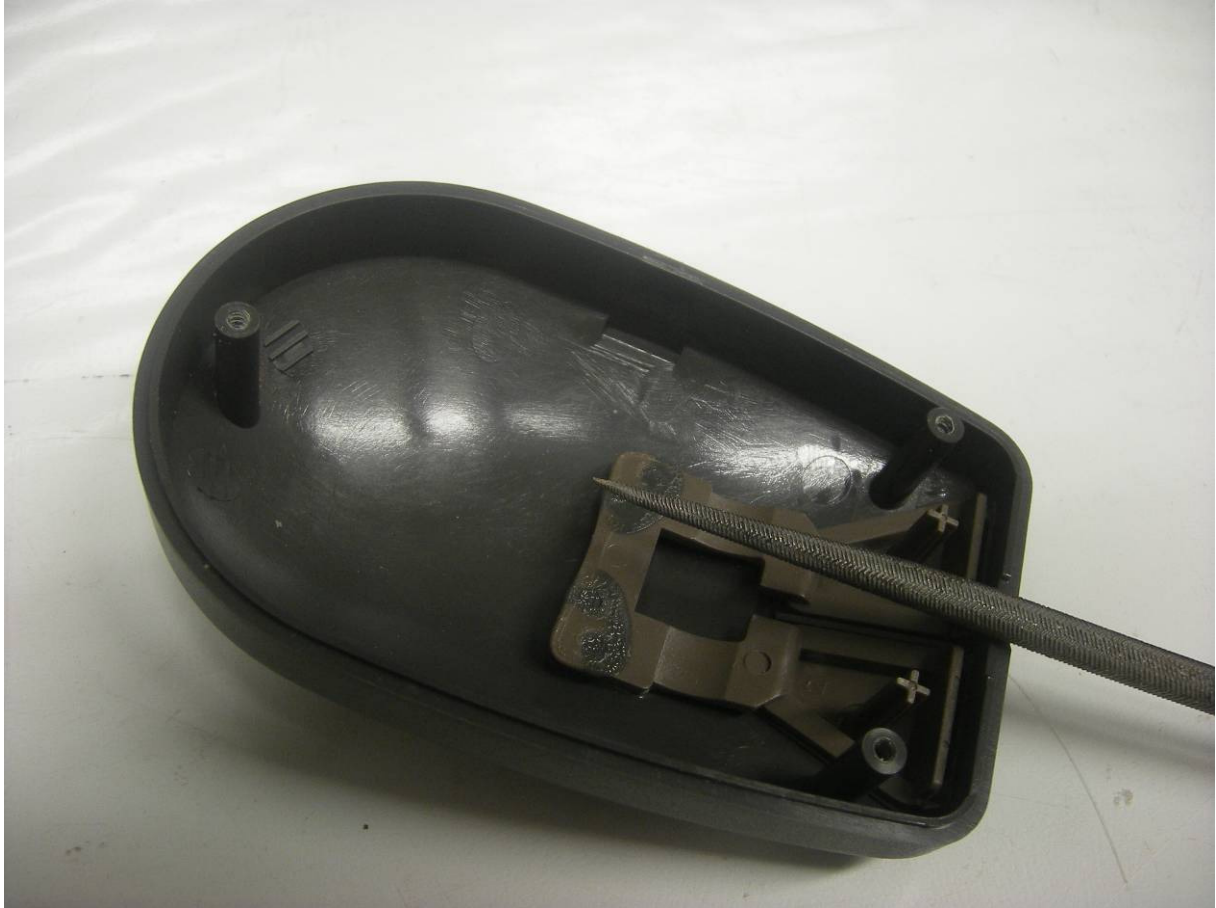
De behuizing aanpassen voor de "nieuwe" kabel
