## Aanpassen Memory-Mapper Philips VG 8235/00

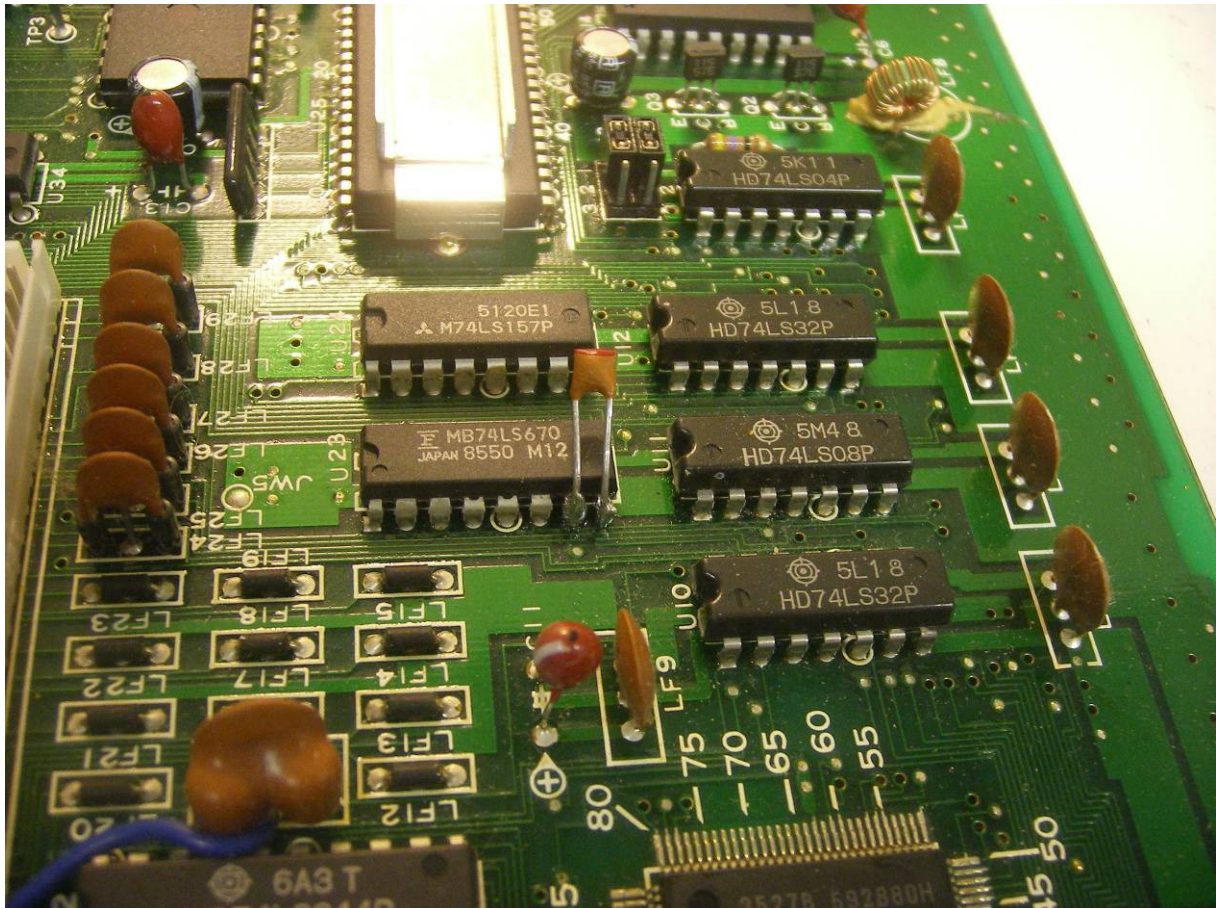
De Memory-Mapper van de Philips VG 8235/00 kan problemen veroorzaken. De tweede geheugenbank is niet toegankelijk.

*Condensator van 1nF tussen pin 7 en 8 van de 74LS670*

De oplossing is redelijk eenvoudig: plaats een condensator van 1nF tussen pin 7 en pin 8 van U23 (74LS670).
